Commune : **SAINT-MARTIN-DE-LA-LIEUE** | Rivière : **La Touques**

Façade bâtiment "Couvreur", 115 rue de l'Europe.

Unité de gestion : Seine aval-Côtiers Normands
Code : WEB_S_202406131241 **Date de mise à jour :** 20/06/2024
Auteur : SPC.SACN

Code : WEB_R_202406131839 **Date de mise à jour :** 13/06/2024
Auteur : SPC.SACN

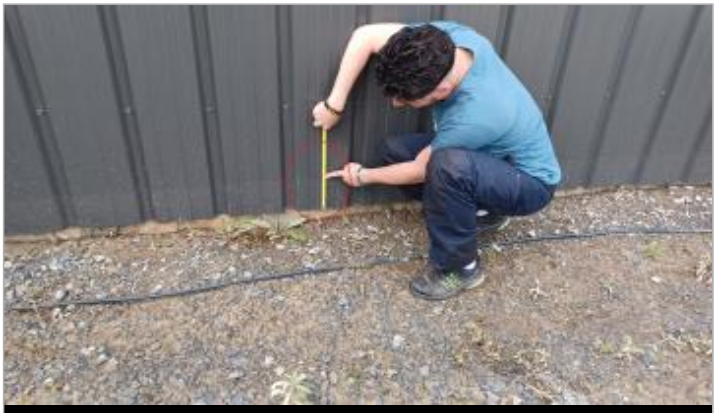
Commentaires : Le site se situe sur la façade Nord du bâtiment, celle face au portail d'entrée.
La laisse a été prise au niveau de la 9 ème lame de bardage (sur la droite de la gouttière, en lui faisant face).
Le cours d'eau à l'origine de la crue est: La Martiniére.

Commentaires : Laisse de crue à 21 cm/sol.

Laisse de crue à 21 cm/sol.
