Commune : **COURCHATON**

23 rue de la Madeleine

Unité de gestion : Saône-Doubs
Code : WEB_S_202406144334 **Date de mise à jour :** 14/06/2024
Auteur : MISSION-RDI70

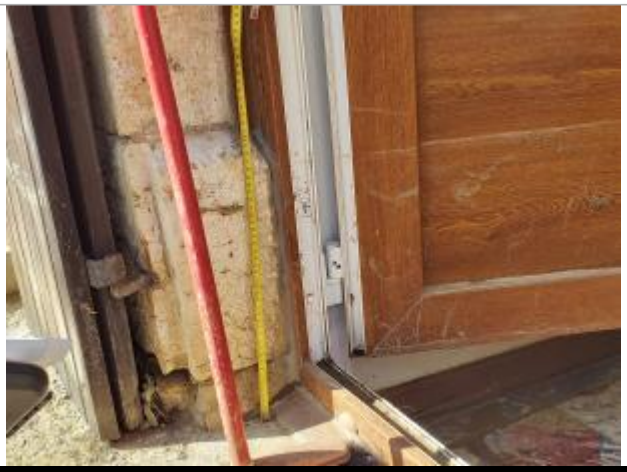
35 cm à partir de la jointure de porte

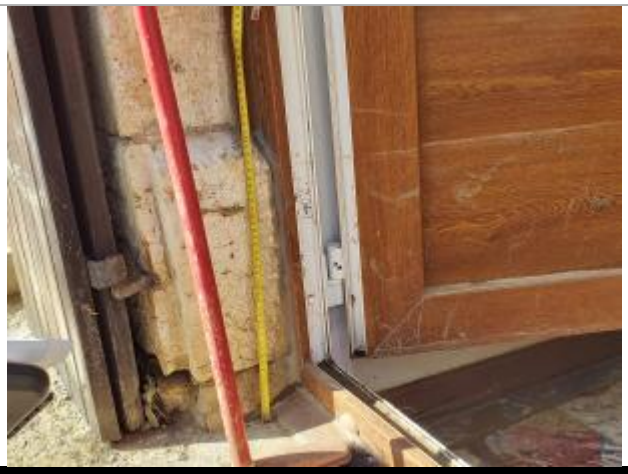
PORTE D'ENTRÉE - 28/08/2024

Visibilité : Oui **État du repère :** Mauvais
Pérennité : Aucune

35 cm par rapport à la jointure de porte

Méthode : GPS
Référence nivelée : Marque d'inondation
Système altimétrique : NGF IGN 1969 (système normal)
Altitude de la référence (en m) : 330.198 m
Différence entre le niveau d'eau et la référence (en m) : 0.350 m
Altitude calculée de l'eau (en m) : 330.548 m
