Commune : **SAINT-MARTIN-DE-LA-LIEUE** | Rivière : **La Touques**

Façade pavillon, 10 rue Lecorneur.

Unité de gestion : Seine aval-Côtiers Normands
Code : WEB_S_202406201652 **Date de mise à jour :** 20/06/2024
Auteur : SPC.SACN

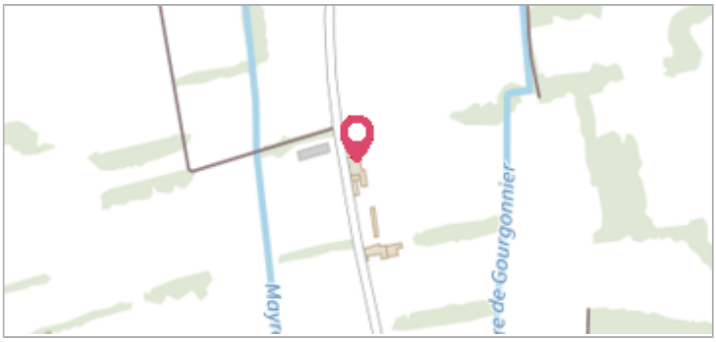
Vue de la rue Lecorneur

Commentaires : Il s'agit de la façade "Est" située à l'arrière de la maison.
Le site est à proximité de la porte arrière du pavillon, qui donne accès au jardin.
Le cours d'eau à l'origine de l'inondation est La Martiniére.

Commentaires : Laisse de crue à 34cm/sol.
