Commune : **BAILLIF**

Habitation à proximité de la tour Labat

Unité de gestion : Guadeloupe
Code : WEB_S_202407040959 **Date de mise à jour :** 08/07/2024
Auteur : Esteban Loisy

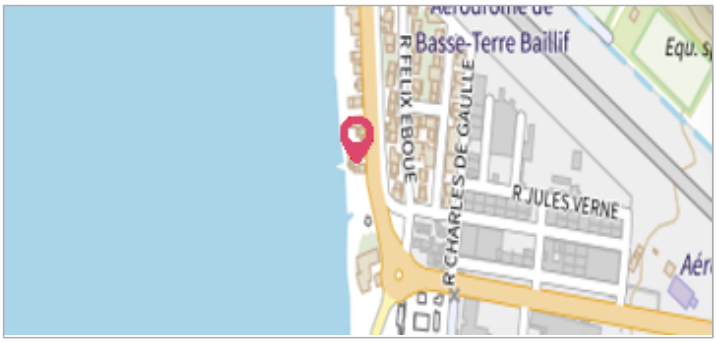
Mur de la maison façade littorale

Altitude calculée de l'eau : **4.015 m**

Nature de l'inondation : **Submersion marine**

Nature du repère : **Témoignage oral**

Maximum de l'inondation : Oui
Visibilité : Non **État du repère :** Disparu
Pérennité : Aucune

Méthode : Méthode combinée
Organisme : DEAL Guadeloupe
Commentaires sur le nivellement : Mesure négative depuis le haut du mur orange.
Hauteur relative mesurée après l'évènement. Nivellement réalisé en septembre 2024.
Matériels : GNSS TERIA - PYX + mètre
Référence nivelée : Autre type de référence
Description référence du repère : haut du mur orange
Système altimétrique : IGN 1988 (Guadeloupe)
Altitude de la référence (en m) : 5.675 m
Différence entre le niveau d'eau et la référence (en m) : -1.660 m
Altitude calculée de l'eau (en m) : 4.015
