Commune : **BOUILLANTE**

Route de Fromager (RN2) #3

Unité de gestion : Guadeloupe
Code : WEB_S_202407052429 **Date de mise à jour :** 05/07/2024
Auteur : DEAL971

SOURCE DE REPÉRAGE : CAMPAGNE TERRAIN POST-INONDATION BÉRYL (02/07/2024) -

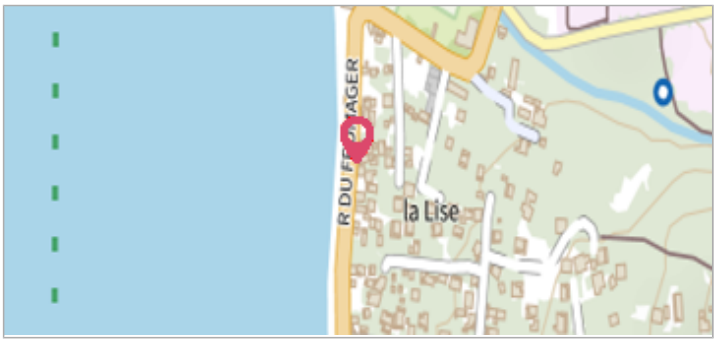
Vue d'ensemble - façade côté route

Nature du repère : **Laisse d'inondation**

Dépôts de matières solides

Maximum de l'inondation : Oui
Visibilité : Oui **État du repère :** Disparu
Pérennité : Aucune
