Commune : **BOUILLANTE**

Route de Fromager (RN2) #7

2 Juillet 2024

SOURCE DE REPÉRAGE : CAMPAGNE TERRAIN POST-INONDATION BÉRYL (02/07/2024) -

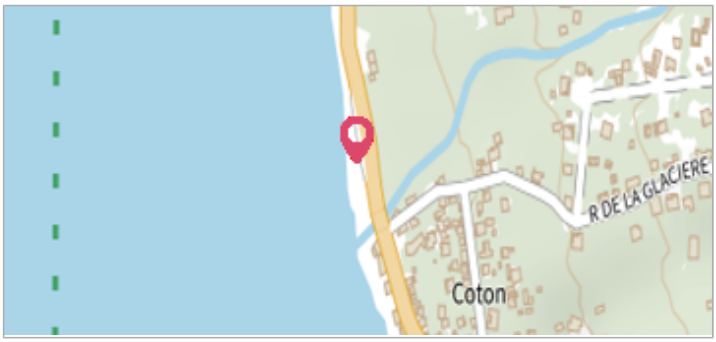
Emrpise de la zone inondée
