Commune : **POINTE-NOIRE**

# Maison rue Saint Jean N2

## 2 Juillet 2024

## SOURCE DE REPÉRAGE : CAMPAGNE TERRAIN POST-INONDATION BÉRYL (02/07/2024) -

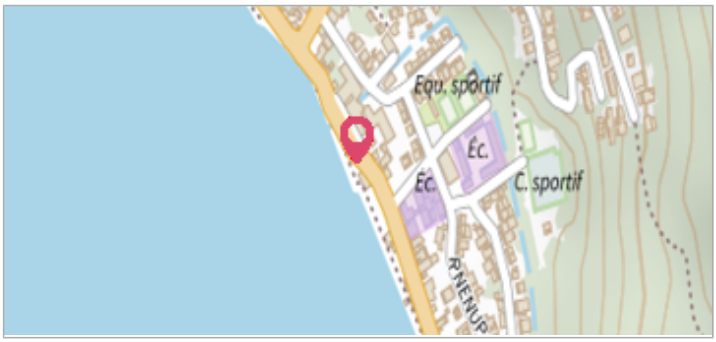
Maison détruite par les vagues

**Commentaires :** Maison détruite par les vagues (galets).
Route barrée par les dépôts (sable et galets).
Commerces inondées de l'autre coté de la route.
