Commune : **LISIEUX** | Rivière : **L' Orbiquet**

Mur de sousbassement du pont sous la voie verte.

GÉNÉRAL

Unité de gestion : Seine aval-Côtiers Normands
Code : WEB_S_202407190519 **Date de mise à jour :** 19/07/2024
Auteur : SPC.SACN

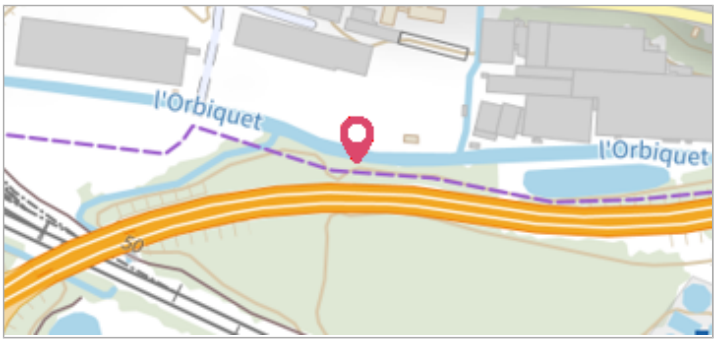
Vue depuis la berge de l'Orbiquet

Commentaires : Laisse de crue à 129 cm/ au haut du tablier du pont.

Laisse de crue à 129 cm/haut du pont
