Commune : **VIEUX-FORT** | Rivière : **Ravine Lacroix**

# Pont ravine Lacroix Route de Beaurivage

**Unité de gestion :** Guadeloupe
**Code :** WEB_S_202410014749 **Date de mise à jour :** 04/10/2024
**Auteur :** Léa Garandeau

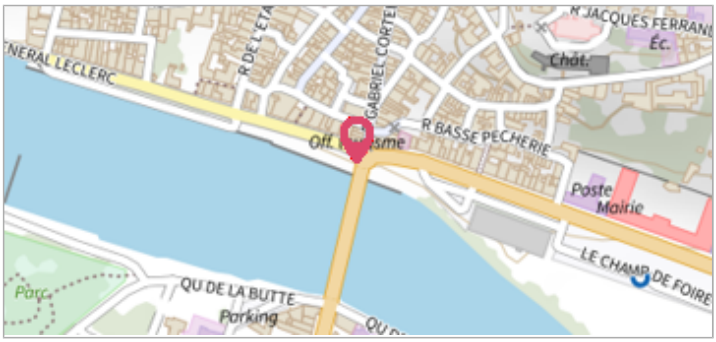
Vue en direction de la rue de Beaurivage, depuis habitation en amont du pont

**Commentaires :** Inondation de la route, du parking voitures et maison en aval de la route de Beaurivage à chaque épisode de pluie abondante. L'eau est arrivée à hauteur du parapet.
