Commune : **VIEUX-FORT**

Habitation aval du pont de franchissement de la ravine Bogard

Unité de gestion : Guadeloupe
Code : WEB_S_202410012611 **Date de mise à jour :** 04/10/2024
Auteur : Léa Garandeau

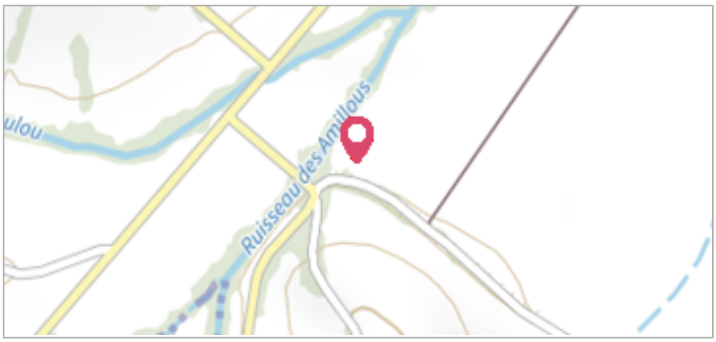
Vue de la rue dans le sens Trois-Rivières vers Basse-terre

Commentaires : Témoignage oral : l'eau est montée sur le mur extérieur à hauteur de barrière. Une grosse pierre obstrue en partie la surface d'écoulement sous le pont.

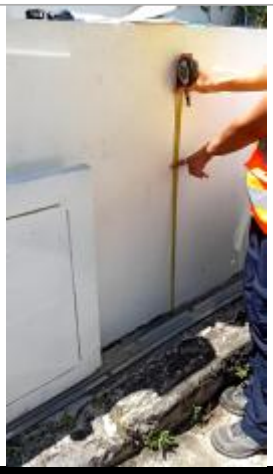
Hauteur atteinte estimée sur mur extérieur

Méthode : Autre
Organisme : DEAL Guadeloupe
Commentaires sur le nivellement : Mesure prise depuis le haut du trottoir
Référence nivelée : Autre type de référence
Différence entre le niveau d'eau et la référence (en m) : 0.700 m
