Commune : **TERRE-DE-HAUT**

Rue de la Saline

GÉNÉRAL

Unité de gestion : Guadeloupe
Code : WEB_S_202410032710 **Date de mise à jour :** 03/10/2024
Auteur : DEAL971

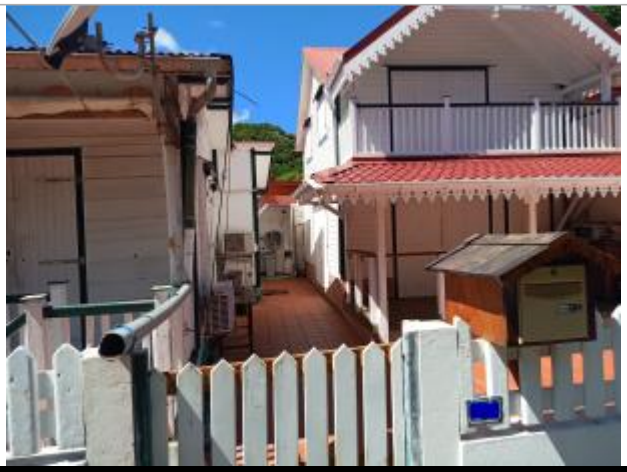
Couloir séparant les deux batiments

Nature de l'inondation : **Ruissellement**

Nature du repère : **Laisse d'inondation**

Dépôts de matières solides sur le mur

Méthode : Autre
Organisme : DEAL Guadeloupe
Référence nivelée : Autre type de référence
Différence entre le niveau d'eau et la référence (en m) : 0.230 m
