Commune : **GISORS** | Rivière : **L' Epte**

Poteau de cloture du SMBEpte, 1 Avenue de Verdun

Unité de gestion : Seine aval-Côtiers Normands
Code : WEB_S_202501154543 **Date de mise à jour :** 19/02/2025
Auteur : DDT27_inondations

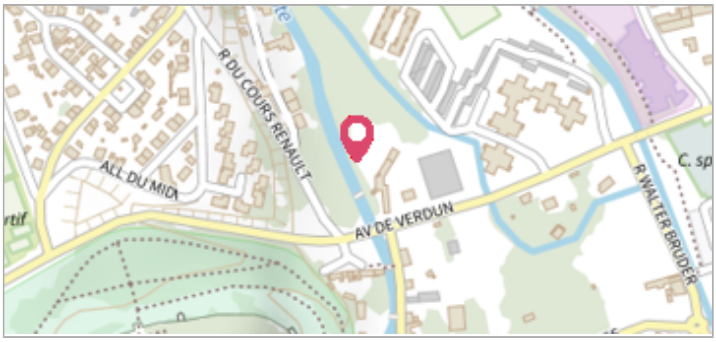
Poteau de cloture du SMBEpte (Syndicat Mixte du Bassin de l'Epte) derrière le point de rassemblement

Commentaires : Marque de peinture orange réalisée par SMBEpte.
Laisse de crue à 25 cm/sol.
