Commune : **JORT** | Rivière : **La Dives**

# Poteau du lavoir Pont Jort D511

# Janvier 2025

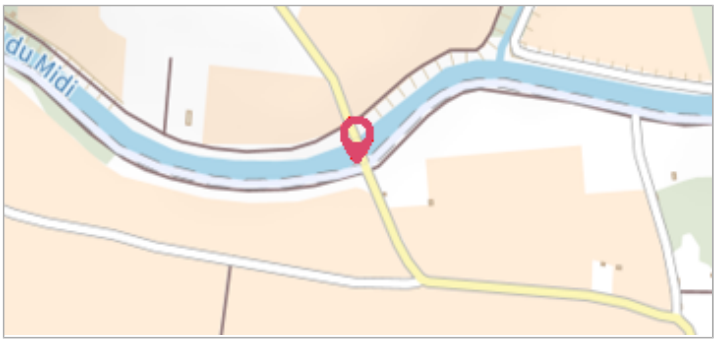
Pont et parking / Vue large depuis la route en arrivant de Carel (SMBD)
