Commune : **VILLENEUVE-D'ALLIER** | Rivière : **L' Allier**

Club de football

Unité de gestion : Allier
Code : 25LACIAL2_S_35 **Date de mise à jour :** 23/01/2025
Auteur : SPC LACI

Code : 25LACIAL2_R_35_1 **Date de mise à jour :** 23/01/2025
Auteur : SPC LACI

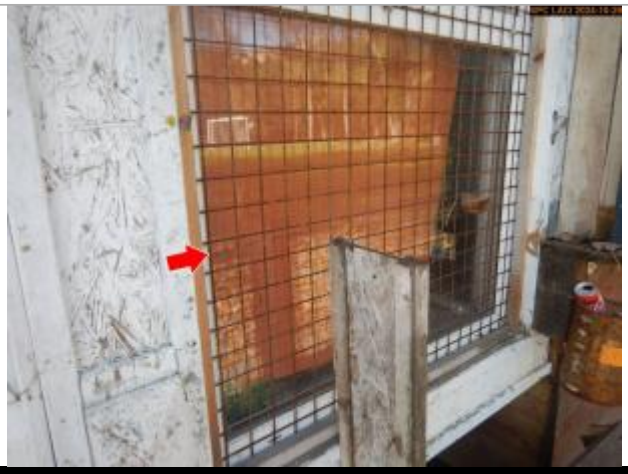
Commentaires : Traces de débris sur une fenêtre, du House club football cote terrain, à +1.24 m au dessus du sol.

Vue du repère, en 2024. La laisse se trouve derrière la grille, sur la vitre.
