Commune : **TENCE** | Rivière : **Le Lignon (du Velay)**

Complexe Sportif du Pont, vestiaires du terrain de football

Unité de gestion : Loire-Cher-Indre
Code : 25LACILV1_S_19 **Date de mise à jour :** 05/02/2025
Auteur : SPC LACI

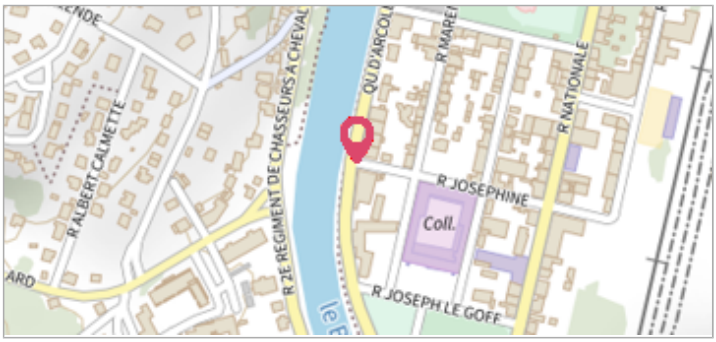
Vue du site en 2024, avec le repère de la crue du 17 octobre 2024

Commentaires : Traces de débris sur les fenêtres et les portes à +1.715 m au-dessus du sol.
