Commune : **MITTELWIHR** | Rivière : **Le ruisseau le Sambach**

Hagelgraben : Mittelwihr_rue des Merles

GÉNÉRAL

Unité de gestion : Rhin-Sarre
Code : WEB_S_202502045559 **Date de mise à jour :** 18/09/2025
Auteur : Renaux

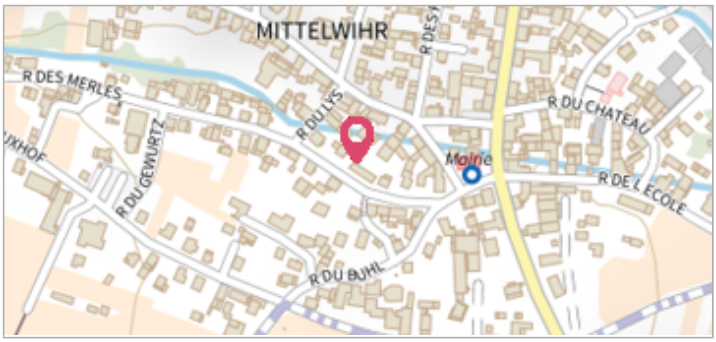
photo

Commentaires : Trace visible dans le garage de l'entreprise Assistordi.
Le niveau d'eau au niveau de l'angle de la maison a atteint la limite du soubassement. La ligne d'eau est surélevée localement en amont de la maison.
Fiabilité : très bonne
Z : 228.865 m NGF
