Commune : **BIOT** | Rivière : **La Brague**

AVENUE DE FRÉJUS PONT SUR LE RIOU - local maçonné

Code : CER_PHE06_R_0315_01 **Date de mise à jour :** 04/12/2019
Auteur : Cerema Méditerranée

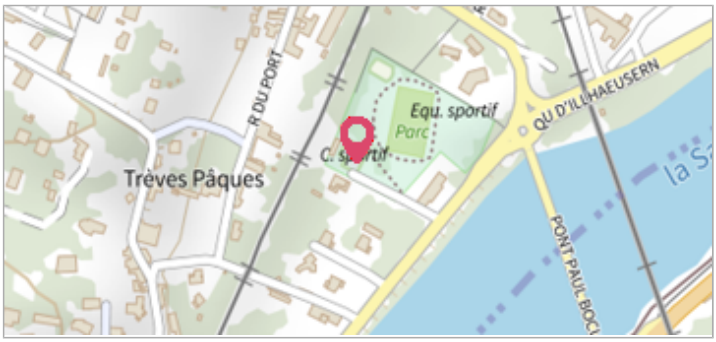
Photo PHE - Auteur : DREAL PACA

Nature de l'inondation : **Débordement de cours d'eau** Nature du repère : **Laisse d'inondation**

Commentaires : traces visibles sur le mur
