Commune : **ANTIBES** | Rivière : **La Brague**

AVENUE DU PYLÔNE - alimentation - clôture grillagée cote rue

Unité de gestion : Méditerranée Est
Code : CER_PHE06_S_0040 **Date de mise à jour :** 04/07/2016
Auteur : Cerema Méditerranée

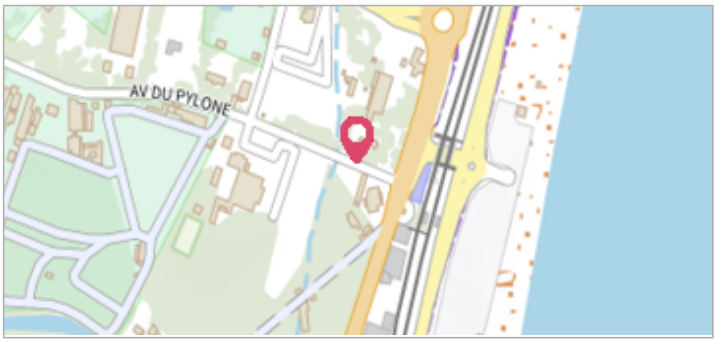
Photo PHE - Auteur : Commune d'Antibes

Nature de l'inondation : **Débordement de cours d'eau** Nature du repère : **Laisse d'inondation**

Commentaires : traces de brindilles sur le grillage - EC-BRAGUE-151
