Commune : **ANTIBES** | Rivière : **La Brague**

GARE DE BIOT - façade côté extérieur

Unité de gestion : Méditerranée Est
Code : CER_PHE06_S_0170 **Date de mise à jour :** 04/07/2016
Auteur : Cerema Méditerranée

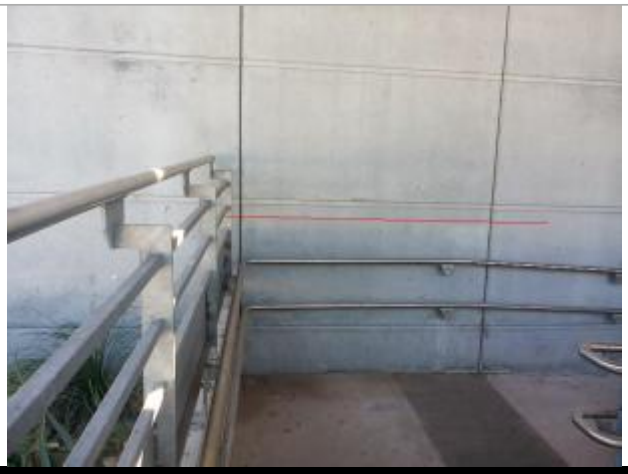
Commentaires : traces visibles sur le mur - EC-BRAGUE-152-1.jpg

Photo PHE - Auteur : Commune d'Antibes
