Commune : **SAMPIGNY** | Rivière : **La Meuse**

Maison détruite en bas de la Rue de l' église

Unité de gestion : Meuse-Moselle
Code : MEMO_Sit_1499 **Date de mise à jour :** 06/07/2016
Auteur : Cerema Est

Code : MEMO_Rep_2339 **Date de mise à jour :** 17/04/2018
Auteur : Cerema Est

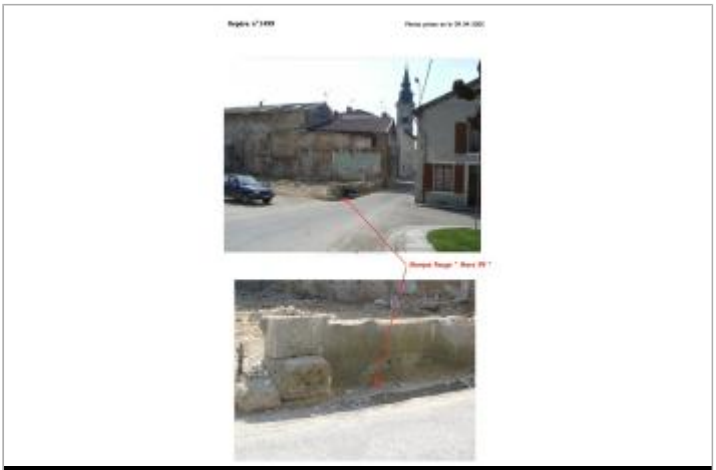
Photo Repères de crue (Site) - Auteur : Archive Navigation Nord Est

Commentaires : Marque Rouge 03-99 sur le bas du mur restant, 4cm au-dessus du caniveau

Maximum de l'inondation : Oui
Visibilité : Oui **État du repère :** Moyen
Pérennité : Non renseigné **Repère calculé :** Non renseigné
PHEC : Non renseigné
