Commune : **SAINT-DENIS-DE-L'HOTEL** | Rivière : **La Loire**

Ancien pont suspendu #1

Unité de gestion : Loire-Cher-Indre
Code : LCI_S_1006 **Date de mise à jour :** 12/12/2023
Auteur : SPC LCI

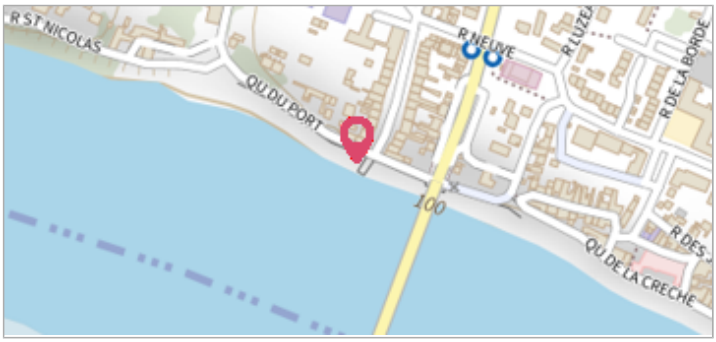
Vue du site en 2021

Commentaires : Sur la face amont de la culée de l'ancien pont suspendu. Sur le registre la crue du 8 au 9 décembre 1825 à 5,88 m et la crue du 20 au 21 ocobre 1846 à 7,15 m. Le repère de crue du 8 au 9 décembre 1825 a disparu.

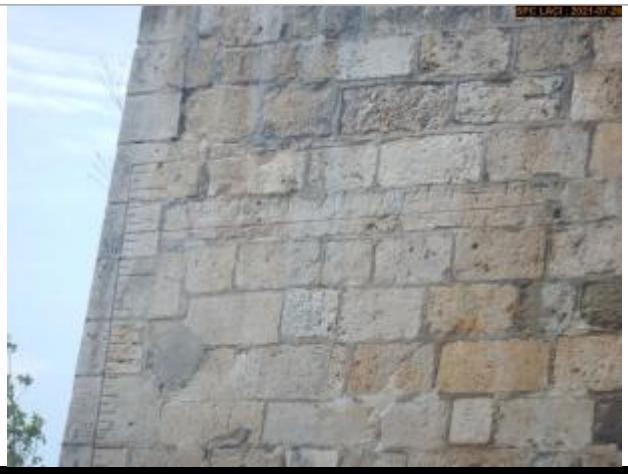
Vue du repère en 2021

Commentaires : Hauteur à l'échelle = 7.15 m

Texte : Crue du 20 octobre 1846
Maximum de l'inondation : Oui
Visibilité : Oui **État du repère :** Bon
Pérennité : Longue **Repère calculé :** Non
PHEC : Non

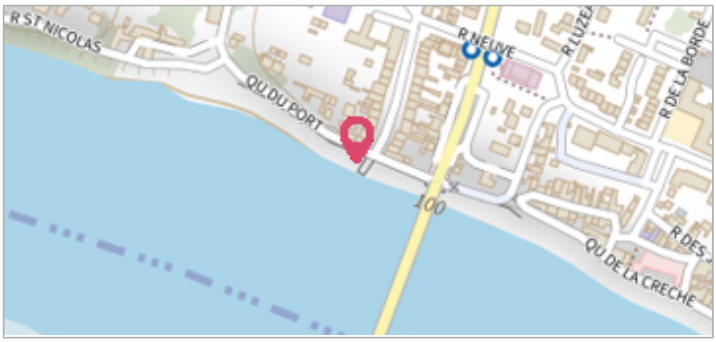
Vue du site en 2021

Commentaires : Sur la face amont de la culée de l'ancien pont suspendu. Sur le registre la crue du 8 au 9 décembre 1825 à 5,88 m et la crue du 20 au 21 ocobre 1846 à 7,15 m. Le repère de crue du 8 au 9 décembre 1825 a disparu.

Texte : Crue du 8 au 9 décembre 1825
Maximum de l'inondation : Oui
Visibilité : Oui **État du repère :** Disparu
Pérennité : Aucune **Repère calculé :** Non
PHEC : Non
