Commune : **VEIGNE** | Rivière : **L' Indre**

Rue Principale, n°3 bis

Unité de gestion : Loire-Cher-Indre
Code : LCI_S_2155 **Date de mise à jour :** 02/02/2024
Auteur : SPC LCI

Code : LCI_R_2155_7116 **Date de mise à jour :** 02/02/2024
Auteur : SPC LCI

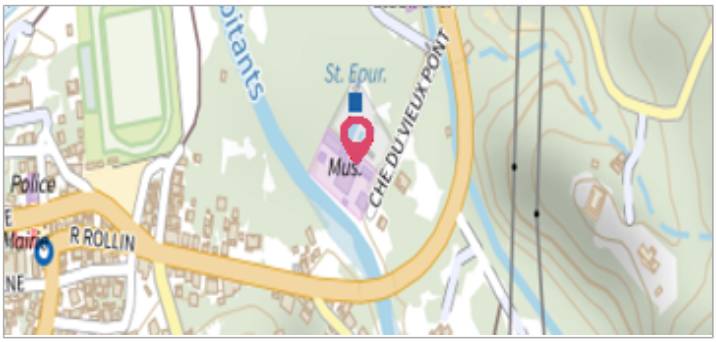
Vue du site en 2023

Commentaires : Ce site se trouve sur l'angle de la maison au numéro N°3 bis sur la rue Principale, plus précisément, il est collé à la ruelle qui mène à un parking public.
