Commune : **CHALLUY** | Rivière : **La Loire**

La Varenne, maison en ruine

Unité de gestion : Loire-Allier-Cher-Indre
Code : LCI_S_2587 **Date de mise à jour :** 09/02/2022
Auteur : SPC LCI

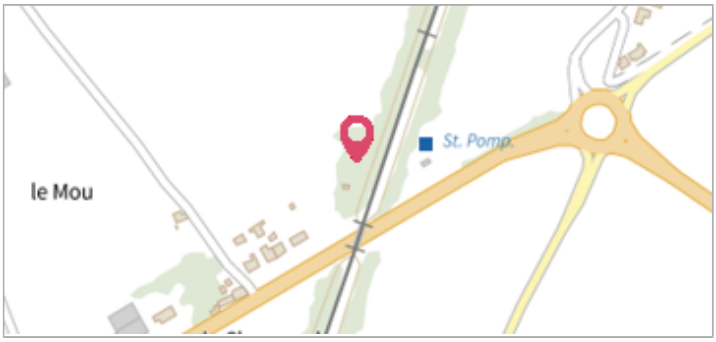
Commentaires : Au lieu-dit la Varenne, maison en ruine à l'ouest de la voie ferrée Nevers/Saincaize et à l'angle de la RD 976 (route de Bourges). Cette maison n'est pas visible de la route, il faut prendre un chemin le long de la voie ferrée qui mène à celle-ci. En août 2021, cette habitation en ruine est envahie de végétation.

Vue du chemin vers le site en 2021
