Commune : **LA MARCHE** | Rivière : **La Loire**

Église Saint-Martin, escalier

Unité de gestion : Loire-Cher-Indre
Code : LCI_S_112 **Date de mise à jour :** 11/12/2023
Auteur : SPC LCI

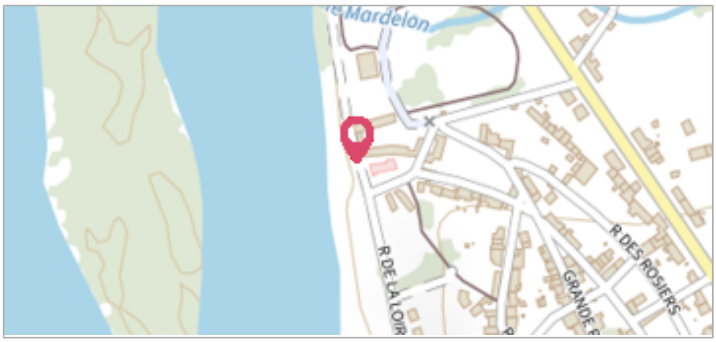
Vue du site éloignée

Commentaires : Ces repères de crue se situent sur l'escalier de l'église de Saint-Martin côté Loire au niveau de la rue de la Loire. Plus précisément, ils se trouvent sur la face amont de l'escalier. En 2022, ils ont été rénové.
