Commune : **BRIARE** | Rivière : **La Loire**

Pont sur le canal

GÉNÉRAL

Unité de gestion : Loire-Cher-Indre
Code : LCI_S_244 **Date de mise à jour :** 25/08/2016
Auteur : SPC LCI

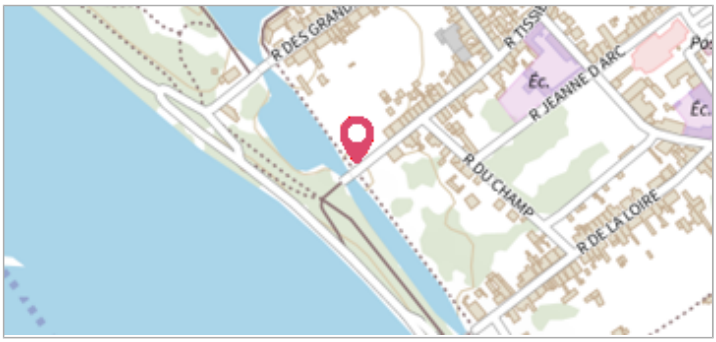
Photo du recensement d'origine

Commentaires : Sur une pierre de couronnement du pont sur le canal situé au bout de la rue Tisier .La crue de 1856 est marquée + 0.70 m

Maximum de l'inondation : Oui
Visibilité : Non renseigné **État du repère :** Bon
Pérennité : Non renseigné **Repère calculé :** Non
PHEC : Non
