Commune : **VERETZ** | Rivière : **Le Cher**

Maison éclusière du Roujoux

Unité de gestion : Loire-Cher-Indre
Code : LCI_S_880 **Date de mise à jour :** 12/02/2024
Auteur : SPC LCI

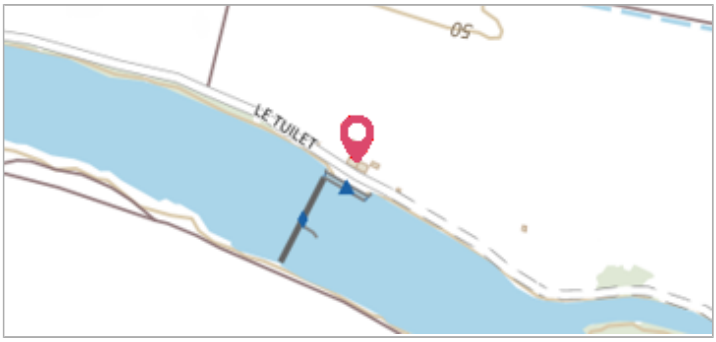
Commentaires : Ce site se trouve sur la façade de la maison éclusière de l'écluse de Nitray, sur le mur intérieur du porche central et sur un escalier à l'aval de l'écluse. Un banc se trouve au niveau du porche, le repère de crue est toujours présent derrière celui-ci.

Vue du site en 2023 (Porche)
