Commune : **CANDES-SAINT-MARTIN** | Rivière : **La Loire**

Rue du Confluent, n°3

Code : LCI_R_946_1914 **Date de mise à jour :** 23/02/2022
Auteur : SPC LCI

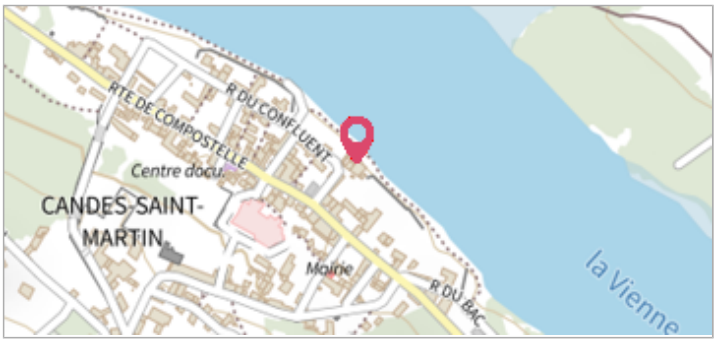
Commentaires : Sur le coté de la porte d'entrée de la maison située au n°3 rue du Confluent. Visité le 14/09/2021

Vue du site en 2021
