Commune : **REIGNAC-SUR-INDRE** | Rivière : **L' Indre**

1 Rue du Gué Romain

Unité de gestion : Loire-Cher-Indre
Code : LCI_S_2084 **Date de mise à jour :** 29/01/2024
Auteur : SPC LCI

Code : LCI_R_2084_3310 **Date de mise à jour :** 29/01/2024
Auteur : SPC LCI

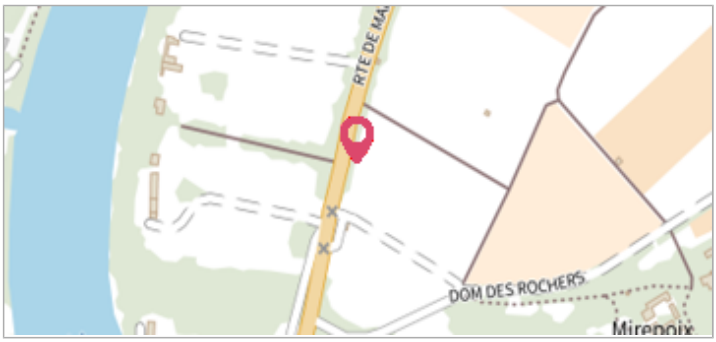
Vue du site en 2023

Commentaires : Ce site se trouve sur la façade de la maison au numéro N°1 de la rue du Gué Romain, face au parking devant l'Indre et aval du pont en rive gauche. Cet ensemble est composé d'une échelle et de 4 repères normalisés.
