Commune : **CHALLUY** | Rivière : **La Loire**

La Varenne, maison en ruine

Unité de gestion : Loire-Cher-Indre
Code : LCI_S_2587 **Date de mise à jour :** 09/02/2022
Auteur : SPC LCI

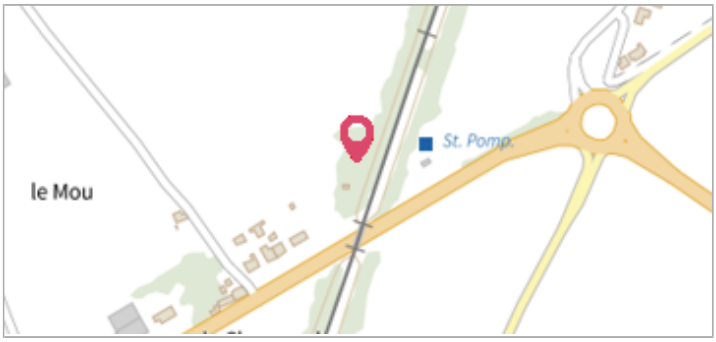
Commentaires : Au lieu-dit la Varenne, maison en ruine à l'ouest de la voie ferrée Nevers/Saincaize et à l'angle de la RD 976 (route de Bourges). Cette maison n'est pas visible de la route, il faut prendre un chemin le long de la voie ferrée qui mène à celle-ci. En août 2021, cette habitation en ruine est envahie de végétation.

Vue du chemin vers le site en 2021
