Commune : **LE CHAMBON-SUR-LIGNON** | Rivière : **Le Lignon (du Velay)**

Pont du Chambon-sur-Lignon, D151

Unité de gestion : Loire-Allier-Cher-Indre
Code : LCI_S_2656 **Date de mise à jour :** 03/03/2022
Auteur : SPC LCI

Code : LCI_R_2656_4701 **Date de mise à jour :** 02/03/2022
Auteur : SPC LCI

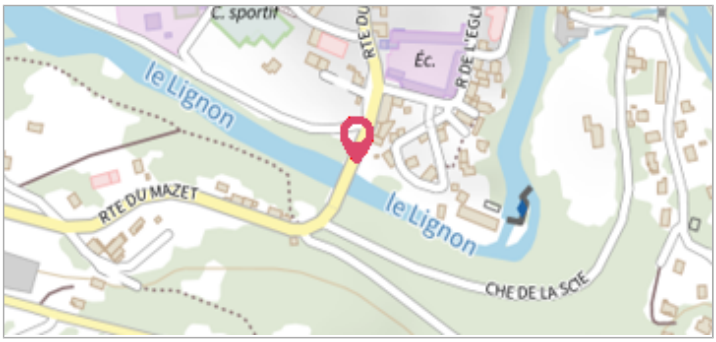
Vue du site en 2021

Commentaires : Sur le Pont du Bourg (Chambon) de la route départementale D151, ce repère de crue se trouve sur la culée amont du pont.
