Commune : **MARCENAT** | Rivière : **L' Allier**

Maisons rouges

Unité de gestion : Allier
Code : LCI_S_2978 **Date de mise à jour :** 16/01/2024
Auteur : SPC LCI

Code : LCI_R_2978_4790 **Date de mise à jour :** 16/01/2024
Auteur : SPC LCI

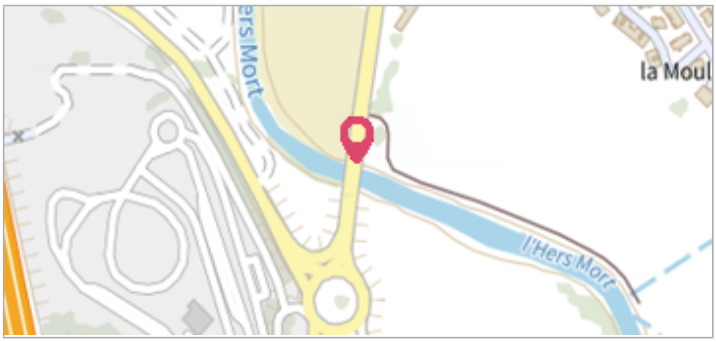
Commentaires : Ce site se trouvait au niveau du lieu dit "Maison Rouge", plus précisément, sur le coin de la grange en pierre. Celle-ci a disparue en 2023.

Vue du site en 2023 (avec le nouveau bâtiment)

Commentaires : Ce repère de crue était une marque gravée sur une pierre, au niveau du coin de la grange, ras le sol. Ce repère de crue a disparu en même temps que le bâtiment.
