Commune : **CHATEAUNEUF-SUR-CHER** | Rivière : **Le Cher**

Rue du Champs Bon, n°19

Unité de gestion : Loire-Cher-Indre
Code : LCI_S_4194 **Date de mise à jour :** 31/03/2020
Auteur : SPC LCI

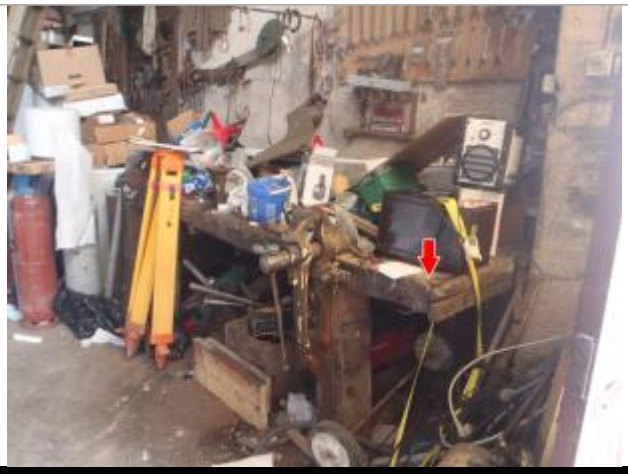
Photo du recensement d'origine (2014)

Commentaires : Arrivée au niveau de l'établi à l'intérieur du garage
