Commune : **JUSIX** | Rivière : **La Garonne**

maison de l'ancien maire

Unité de gestion : Garonne-Tarn-Lot
Code : GTL_S_256 **Date de mise à jour :** 25/08/2016
Auteur : SPC GTL

Code : GTL_R_7344 **Date de mise à jour :** 12/12/2019
Auteur : SPC GTL

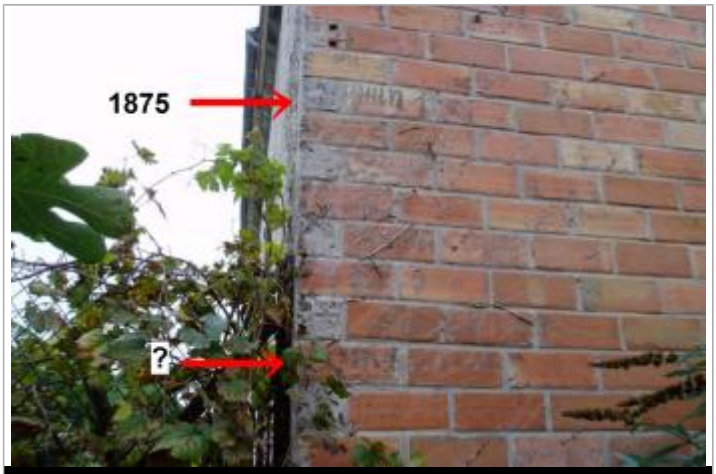
Commentaires : commentaires photo : Zoom,Vue d'ensemble du bâtiment qui porte un repère de la crue de 1875 et un repère sans date

Photo du recensement d'origine. auteur photo : Klaus MARONNA

Maximum de l'inondation : Oui
Visibilité : Oui **État du repère :** Mauvais
Pérennité : Aucune **Repère calculé :** Non
PHEC : Non renseigné

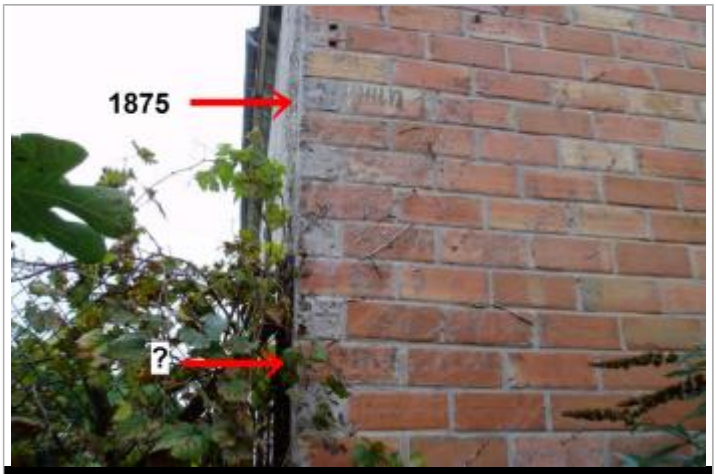
Code : GTL_R_7345 **Date de mise à jour :** 12/12/2019
Auteur : SPC GTL

Commentaires : commentaires photo : Zoom,Vue d'ensemble du bâtiment qui porte un repère de la crue de 1875 et un repère sans date

Photo du recensement d'origine. auteur photo : Klaus MARONNA

Texte : événement non identifié
Maximum de l'inondation : Oui
Visibilité : Oui **État du repère :** Mauvais
Pérennité : Aucune **Repère calculé :** Non
PHEC : Non
