Commune : **LESTELLE-DE-SAINT-MARTORY** | Rivière : **La Garonne**

# Graviere Bernadet.

**Unité de gestion :** Garonne-Tarn-Lot
**Code :** GTL_S_2643 **Date de mise à jour :** 25/08/2016
**Auteur :** SPC GTL

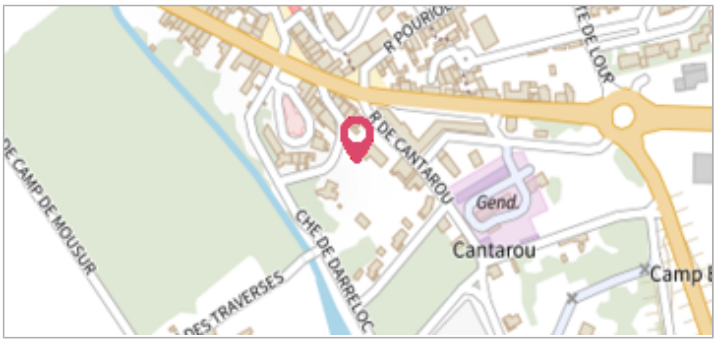
Photo du recensement d'origine. auteur photo : GEOSPHAIR

**Commentaires :** Laisse de crue - commentaires photo : Zoom sur la breche. - Point d'entree de la crue dans la graviere. La crue a fait sauter la digue de protection de la graviere. Le trait rouge materialise la breche.
