Commune : **MAUROUX** | Rivière : **Le Lot**

# Au camping de Bouyssac- à 2 km en aval de Touzac.

**Unité de gestion :** Garonne-Tarn-Lot
**Code :** GTL_S_3270 **Date de mise à jour :** 25/08/2016
**Auteur :** SPC GTL

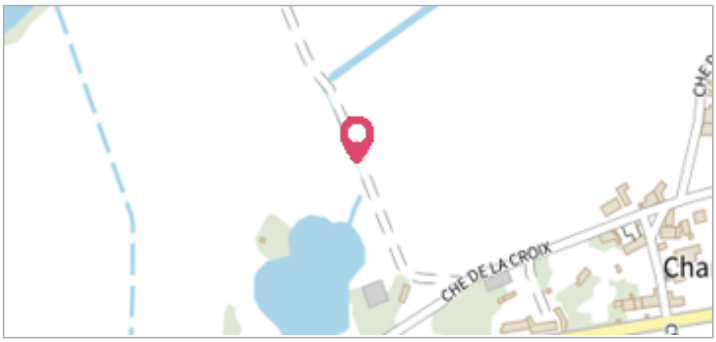
Photo du recensement d'origine. auteur photo : Klaus MARONNA

**Commentaires :** Vue opposée au Lot - en direction de l'entrée. L'herbe couchée et des débris d'inondation (flèches) montrent que le palier supérieur du camping - supportant la caravane - n'a pas été touché par la crue. Photographie prise le 14/12/2003.
