Commune : **MONTAUBAN** | Rivière : **Le Tarn**

GÉNÉRAL

Unité de gestion : Garonne-Tarn-Lot
Code : GTL_S_4523 **Date de mise à jour :** 25/08/2016
Auteur : SPC GTL

Code : GTL_R_5500 **Date de mise à jour :** 21/09/2018
Auteur : SPC GTL

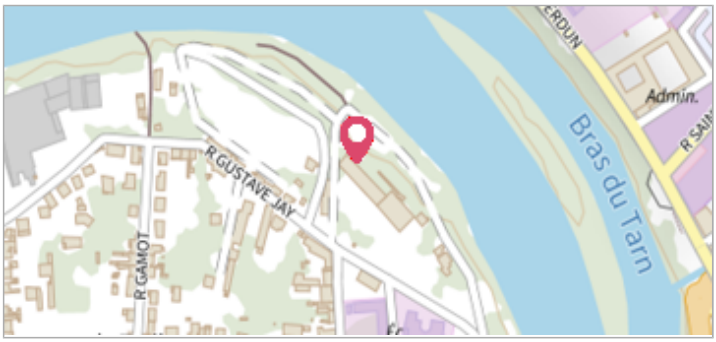
Photo du recensement d'origine. auteur photo : GEOSPHAIR

Commentaires : Trace de la crue sur le mur. Trace de limon. Photographie prise le 10/12/2003.

Maximum de l'inondation : Oui
Visibilité : Non **État du repère :** Disparu
Pérennité : Aucune **Repère calculé :** Non
PHEC : Non renseigné
