Commune : **CENEVIERES** | Rivière : **Le Lot**

Accueil du camping

GÉNÉRAL

4 Décembre 2003

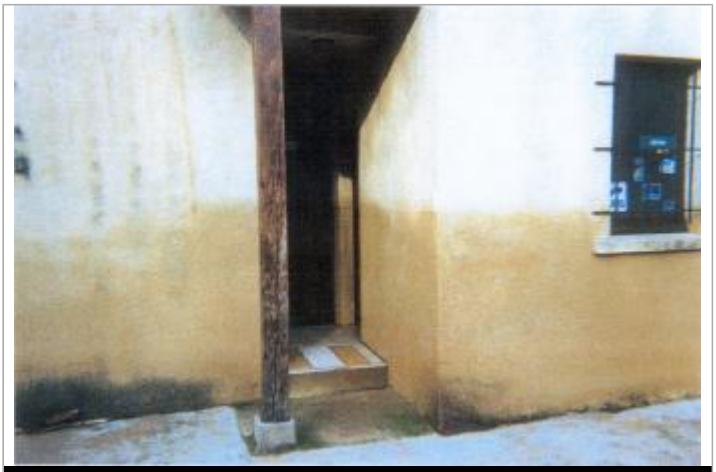
Photo du recensement d'origine. auteur photo : Klaus MARONNA

Texte : CRUE - DEC.2003
Maximum de l'inondation : Oui
Visibilité : Oui **État du repère :** Bon
Pérennité : Longue **Repère calculé :** Non
PHEC : Non

Méthode : Non renseigné
Organisme : Inconnu
Commentaires sur le nivellement : epaisseur d'eau : 1.41
Référence nivelée : Marque d'inondation
Système altimétrique : NGF IGN 1969 (système normal)
Altitude de la référence (en m) : 139.020 m
Altitude calculée de l'eau (en m) : 139.02

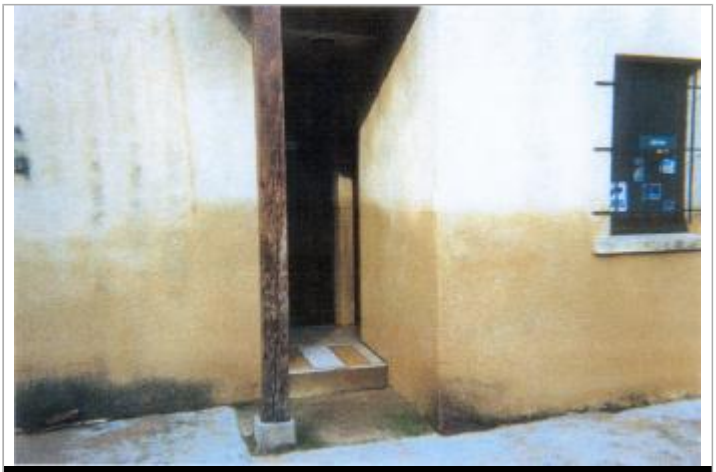
Photo du recensement d'origine. auteur photo : Klaus MARONNA

Commentaires : La photo a été prise peu après le pic de crue qui a affleuré le seuil du bâtiment.

Maximum de l'inondation : Oui
État du repère : Disparu
