Commune : **ARREAU** | Rivière : **La Neste**

Pont D112 à aval de la confluence, rive droite face amont

Unité de gestion : Garonne-Tarn-Lot
Code : GTL_S_673 **Date de mise à jour :** 21/07/2017
Auteur : SPC GTL

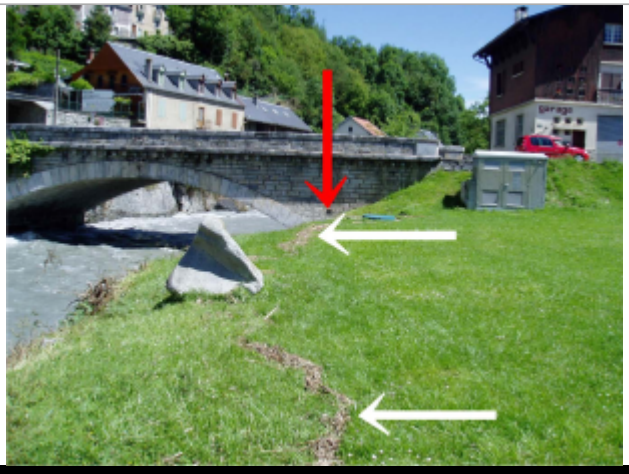
Commentaires : En amont du pont la crue a déposé une laisse nette. Sa projection in visu vers le pont la place à environ 20cm au dessus du repère de 1937 (flèche rouge).

Laisse de crue
