Commune : **BOUILLAC** | Rivière : **Le Lot**

A l'aire de repos de Bouillac- à 200 m en aval du pont.

GÉNÉRAL

Unité de gestion : Garonne-Tarn-Lot
Code : GTL_S_6888 **Date de mise à jour :** 25/08/2016
Auteur : SPC GTL

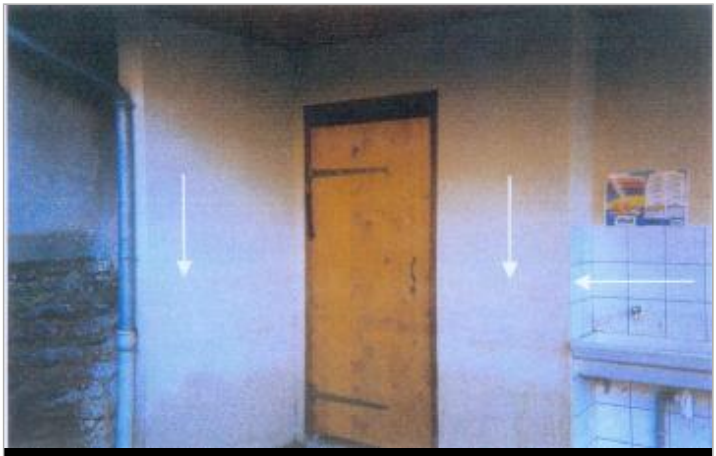
Photo du recensement d'origine. auteur photo : Klaus MARONNA

Commentaires : Vue générale du bâtiment des sanitaires et zoom sur ce dernier. La crue y a laissé une trace d'humidité nette (flèches). Au niveau du montant droit de la porte elle est à 1 - 19 m du sol. Photographie prise le 9/12/2003.

Maximum de l'inondation : Oui
Visibilité : Non **État du repère :** Disparu
Pérennité : Aucune **Repère calculé :** Non
PHEC : Non renseigné
