Commune : **PONT-DE-LARN** | Rivière : **Le Thoré**

Rigautou- bâtiment agricole à 75m en amont de la N 112

GÉNÉRAL

Unité de gestion : Garonne-Tarn-Lot
Code : GTL_S_7173 **Date de mise à jour :** 07/11/2017
Auteur : SPC GTL

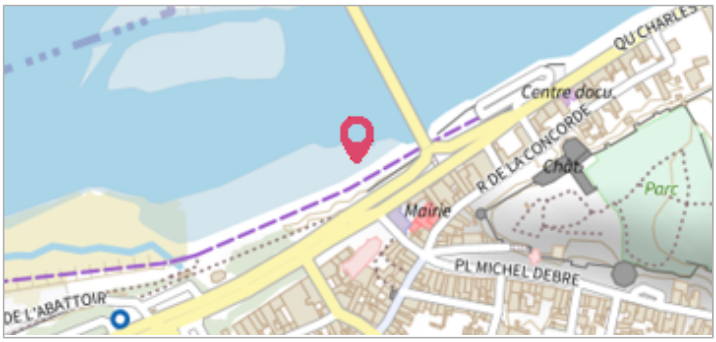
Photo du recensement d'origine. auteur photo : Klaus MARONNA

Commentaires : commentaires photo : Vue sur le bâtiment en dessous duquel la crue a déposé une trace nette.,La trace est à 0.48m en dessous des poutres.
