Commune : **SAINT-LARY-SOULAN** | Rivière : **La Neste de Rioumajou**

Amont de la centrale EDF sur la RD 19.

Unité de gestion : Garonne-Tarn-Lot
Code : GTL_S_457 **Date de mise à jour :** 10/01/2018
Auteur : SPC GTL

Code : GTL_R_5040 **Date de mise à jour :** 24/04/2018
Auteur : SPC GTL

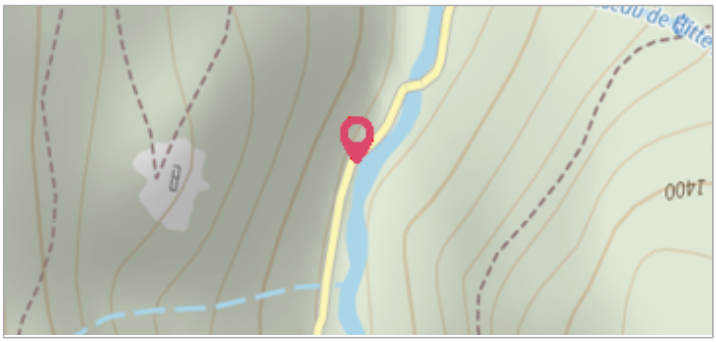
Photo du recensement d'origine. auteur photo : DIREN Midi-Pyrénées

Commentaires : Vue vers l'amont. Importance des dégradations de la RD 19 - témoignant de la violence du flot - même si la crue n'a pas couvert la chaussée en ce point. La conduite d'eau potable de St Lary est mise à nue et menace de rompre. Des travaux (9-12 juillet) visent à la soutenir - par des câbles dans un premier temps.
