Commune : **LARROQUE-SAINT-SERNIN** | Rivière : **L' Auloue**

Restaurant

Unité de gestion : Garonne-Tarn-Lot
Code : GTL_S_1389 **Date de mise à jour :** 06/09/2019
Auteur : SPC GTL

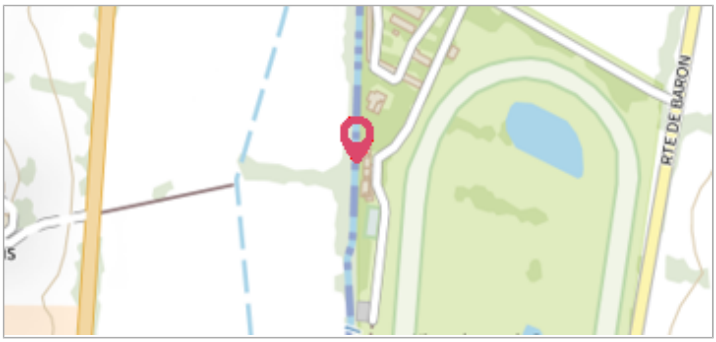
Photo du recensement d'origine. auteur photo : AGERIN - GF

Commentaires : L'Auloue a débordé en rive droite derrière le restaurant - au niveau d'un point bas de la digue - inondant ainsi toute la partie basse de l'hippodrome. - commentaires photo : Vue sur le restaurant. En bleu : écoulements issus des débordements derrière le bâtiment. - Vue depuis la berge derrière le restaurant. Flèches rouges : laisses de crues. En bleu : débordements.
