Commune : **LESTELLE-DE-SAINT-MARTORY** | Rivière : **La Garonne**

Unité de gestion : Garonne-Tarn-Lot
Code : GTL_S_2717 **Date de mise à jour :** 25/08/2016
Auteur : SPC GTL

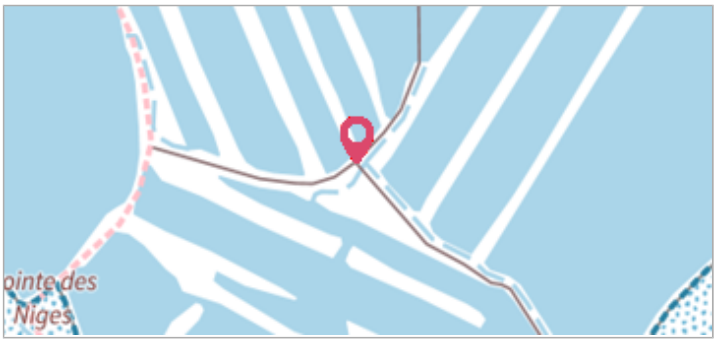
Commentaires : Laisse de crue - commentaires photo : Les gravats de la digue ont deja ete etales evrs l'aval. - Vue de la breche qui fait environ 25 m de long. - La breche dans la digue a ete faite par la crue pour ressortir des gravieres. Sur la photographie elle est cachee par le camion.
