Commune : **TOURNEMIRE** | Rivière : **Le Soulzon**

GÉNÉRAL

Unité de gestion : Garonne-Tarn-Lot
Code : GTL_S_8042 **Date de mise à jour :** 07/11/2017
Auteur : SPC GTL

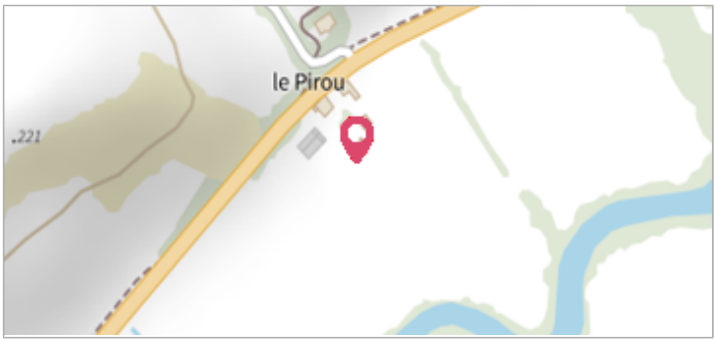
Photo du recensement d'origine. auteur photo : Klaus MARONNA

Commentaires : commentaires photo : Vue vers l'aval. Dans le grillage la crue a déposé des débris. Seul le garage de cette maison a été touché par l'inondation tandis que le plancher habitable est resté exondé..,Zoom sur les débris qui sont- à l'angle- à 41cm du sol.
