Commune : **SAINT-IZAIRE** | Rivière : **Le Tarn**

Pont de la D 200 et Camping à la Bouisse

Unité de gestion : Garonne-Tarn-Lot
Code : GTL_S_7437 **Date de mise à jour :** 06/04/2018
Auteur : SPC GTL

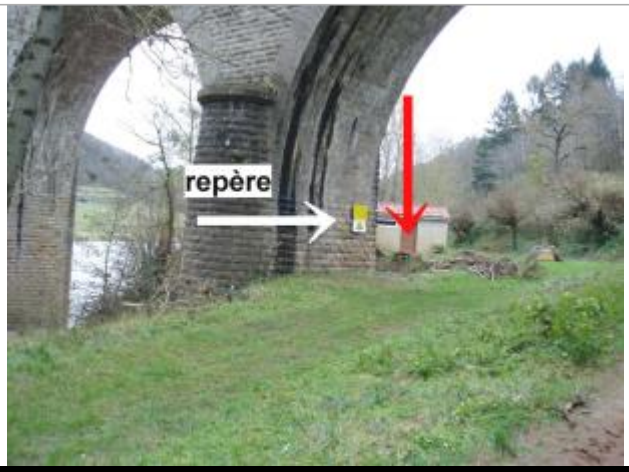
Photo du recensement d'origine. auteur photo : Klaus MARONNA

Commentaires : Sur la partie du camping qui se trouve en aval du pont de la D 200, la crue a déposé une laisse nette. Elle montre que la quasi-totalité du camping a été touchée par la crue. Prise de vue opposée à la précédente. La crue a laissé une trace nette sur la porte du bâtiment des sanitaires et sur le pont est placé un repère de la crue de mars 1930. La crue de novembre 2014 est restée à environ 80cm en dessous de ce repère. Zoom sur la trace qui est à 87.5cm du sol.
