Commune : **SAINT-AFFRIQUE** | Rivière : **La Sorgue**

Boulevard de la Capelle- vestaires du terrain de rugby.

Unité de gestion : Garonne-Tarn-Lot
Code : GTL_S_7854 **Date de mise à jour :** 25/08/2016
Auteur : SPC GTL

Code : GTL_R_9513 **Date de mise à jour :** 14/08/2021
Auteur : SPC GTL

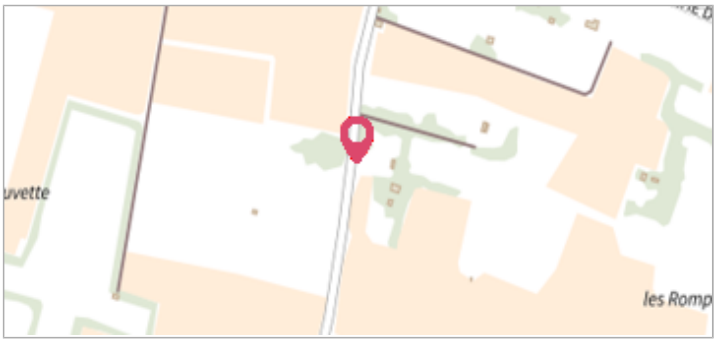
Photo du recensement d'origine. auteur photo : GEOSPHAIR

Commentaires : Trace de la crue. - commentaires photo : Le trait rouge materialise le niveau atteint par la crue. Lors de la crue- il y a eu 0.45 m d'eau au niveau de l'acces aux vestiaires cote terrain- 0.10 m dans les vestiaires et le terrain a ete totalement inonde.

Maximum de l'inondation : Oui
Visibilité : Non **État du repère :** Disparu
Pérennité : Aucune **Repère calculé :** Non
PHEC : Non
