Commune : **SAINT-IZAIRE** | Rivière : **Le Dourdou (de Camarès)**

Garage, rue du Moulin

Unité de gestion : Garonne-Tarn-Lot
Code : GTL_S_7466 **Date de mise à jour :** 06/11/2017
Auteur : SPC GTL

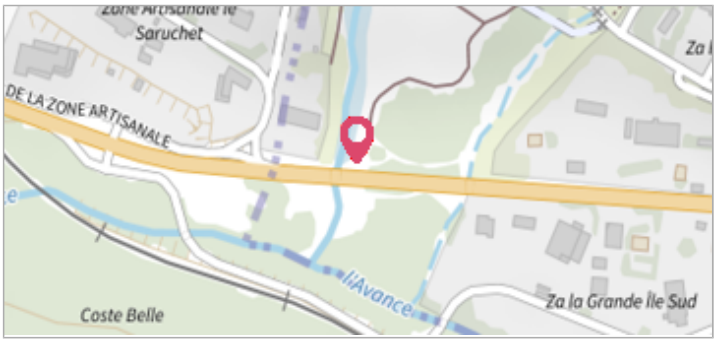
Photo du recensement d'origine. auteur photo : GEOSPHAIR

Commentaires : Laisse de crue. - commentaires photo : Lors de la crue- il y a eu 1.36 m au niveau du seuil du garage (trait rouge).
