Commune : **AUXERRE** | Rivière : **L' Yonne**

maison éclusière de Augy

Unité de gestion : Seine moyenne-Yonne-Loing
Code : DIREN_IDF_S_49 **Date de mise à jour :** 20/01/2020
Auteur : SPC SMYL

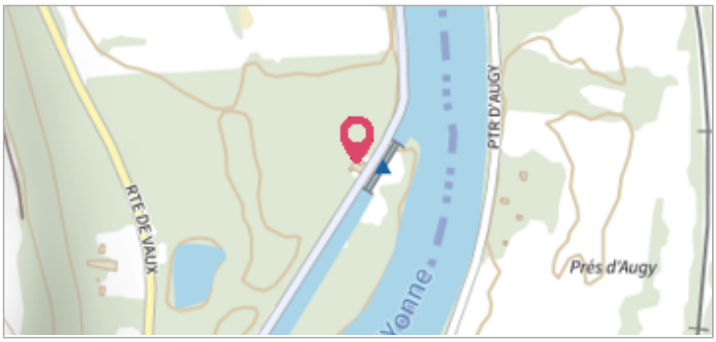
Maison éclusière d'Augy - auteur photo : DIREN IDF

Commentaires : Correspond à fiche IGN géodésie Y.C.O3 - 47-II, sur coin aval côté rivière maison élcusière.
ancien état:bon - gravé dans la pierre

Texte : 26 sept. 1866
Maximum de l'inondation : Oui
Visibilité : Non renseigné **État du repère :** Bon
Pérennité : Longue **Repère calculé :** Non renseigné
PHEC : Non renseigné

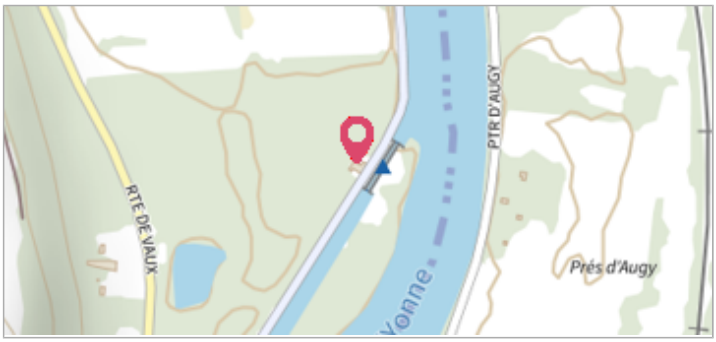
Maison éclusière d'Augy - auteur photo : DIREN IDF

Commentaires : Correspond au repère IGN géodésie Y.C.O3 - 47-I, sur coin aval face rivière de la maison éclusière.
Date incertaine 5 (visite DIREN IDF juillet 2006) ou 17 (fiche IGN) mai 1836.
ancien état:moyen - gravé dans la pierre

Texte : (5 ?) mai 1836
Maximum de l'inondation : Oui
Visibilité : Oui **État du repère :** Moyen
Pérennité : Moyenne **Repère calculé :** Non renseigné
PHEC : Non renseigné

Méthode : Cheminement topographique
Organisme : DIREN Île-de-France
Commentaires sur le nivellement : repère nivellement autorisé : Y.C.O3-47.
Nivellement DIREN (101.95) douteux.
Référence nivelée : Marque d'inondation
Système altimétrique : NGF IGN 1969 (système normal)

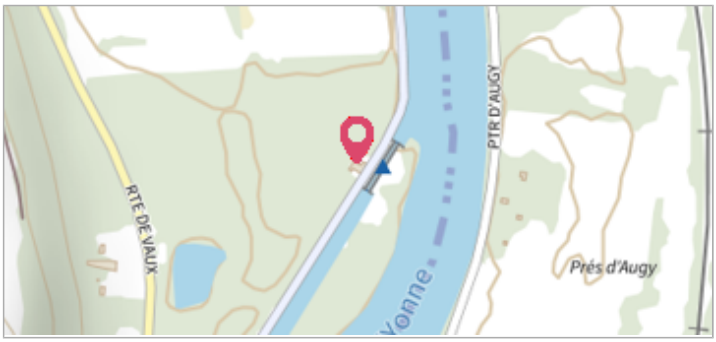
Maison éclusière d'Augy - auteur photo : DIREN IDF

Commentaires : Correspond au repères IGN géodésie Y.C.O3 - 47-III

mesure douteuse. ancien état:bon - gravé dans la pierre

Maximum de l'inondation : Oui
Visibilité : Oui **État du repère :** Bon
Pérennité : Longue **Repère calculé :** Non renseigné
PHEC : Non renseigné

Méthode : Cheminement topographique
Organisme : DIREN Île-de-France
Commentaires sur le nivellement : repère nivellement autorisé : Y.C.O3-47.
Nivellement DIREN (101.42) douteux mais cohérent avec repère de 1836 R49_63
Référence nivelée : Marque d'inondation
Système altimétrique : NGF IGN 1969 (système normal)

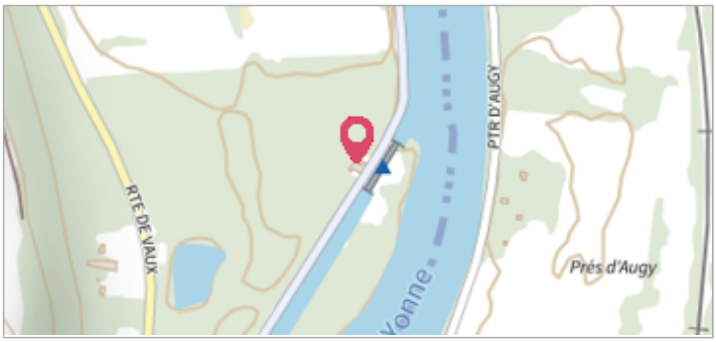
Maison éclusière d'Augy - auteur photo : DIREN IDF

Commentaires : date douteuse.
Pourrait correspondre au repère IGN géodésie Y.C.O3 - 47-IV identifié lui comme de 1831
mesure douteuse. ancien état:mauvais et caché - gravé dans la pierre

Maximum de l'inondation : Oui
Visibilité : Non renseigné **État du repère :** Mauvais
Pérennité : Aucune **Repère calculé :** Non renseigné
PHEC : Non renseigné

Méthode : Cheminement topographique
Organisme : DIREN Île-de-France
Commentaires sur le nivellement : repère nivellement autorisé : Y.C.O3-47.
nivellement DIREN (101.33) douteux
Référence nivelée : Marque d'inondation
Système altimétrique : NGF IGN 1969 (système normal)

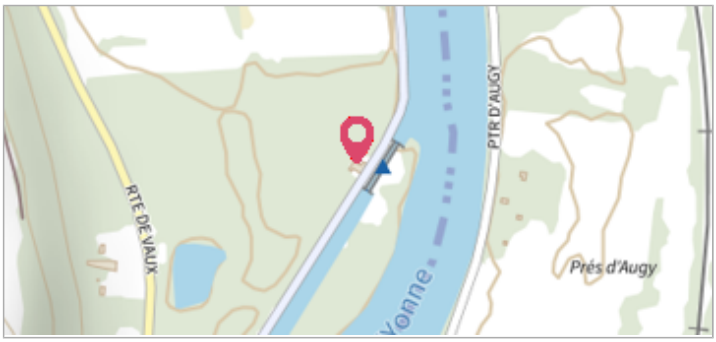
Maison éclusière d'Augy - auteur photo : DIREN IDF

Commentaires : a priori sur coin amont maison éclusière près repère Y.C.O3 - 47.
ancien état:mauvais - gravé dans la pierre

Maximum de l'inondation : Oui
Visibilité : Non renseigné **État du repère :** Mauvais
Pérennité : Aucune **Repère calculé :** Non renseigné
PHEC : Non renseigné

Méthode : Cheminement topographique
Organisme : DIREN Île-de-France
Commentaires sur le nivellement : repère nivellement autorisé : Y.C.O3-47.
Nivellement DIREN (100.62) semble impossible et incohérent avec repère NGF.
Référence nivelée : Marque d'inondation
Système altimétrique : NGF IGN 1969 (système normal)

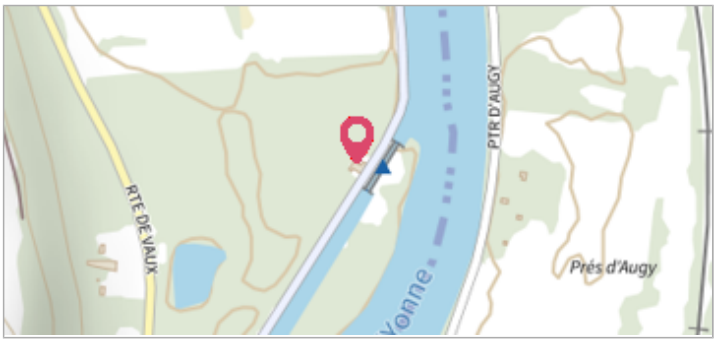
Maison éclusière d'Augy - auteur photo : DIREN IDF

Commentaires : ancien état:mauvais - gravé dans la pierre. Date (au moins jour) incertaine
Probablement en milieu de mur sud-ouest voire sud est.

Maximum de l'inondation : Oui
Visibilité : Non renseigné **État du repère :** Mauvais
Pérennité : Aucune **Repère calculé :** Non renseigné
PHEC : Non renseigné
