Commune : **COGNAC** | Rivière : **La Charente**

2 place de la Levade

Unité de gestion : Vienne-Charente-Atlantique
Code : EPC_S_16102AV0180 **Date de mise à jour :** 09/12/2016
Auteur : EPTB Charente

Code : EPC_R_16102AV0180_1 **Date de mise à jour :** 25/05/2022
Auteur : EPTB Charente

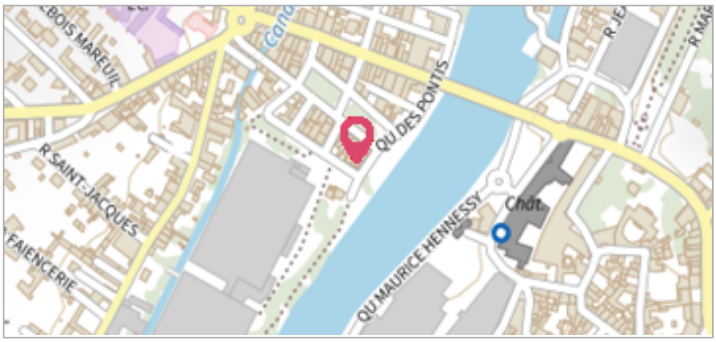
Vue de situation

Commentaires : Référence cadastrale : AV180, Support : Mur du bâtiment Cognac Canoë Club
