Commune : **NEMOURS** | Rivière : **Le Loing**

Eglise Saint-Jean Baptiste

GÉNÉRAL

Unité de gestion : Seine moyenne-Yonne-Loing
Code : WEB_S_201612263205 **Date de mise à jour :** 27/06/2019
Auteur : carine91

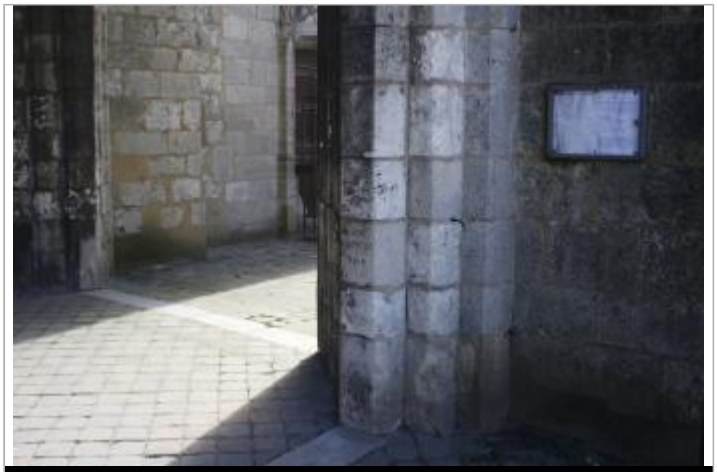
Pilier droit du porche de l'église St-Jean-Baptiste de Nemours

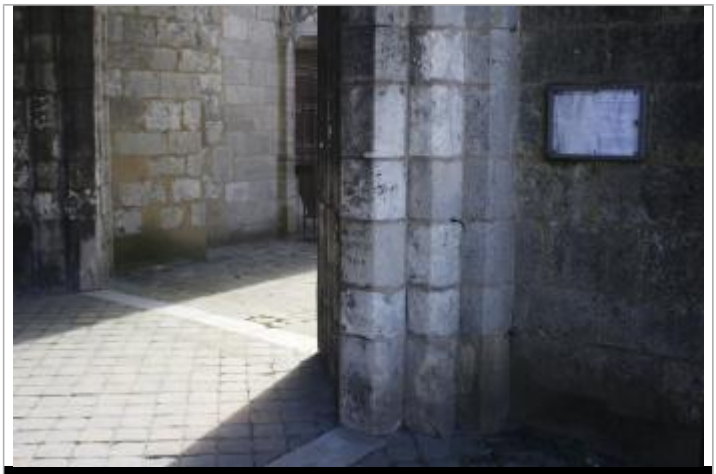
Repère de 1910 gravé dans le pilier droit sous le proche d'entrée de l'église

Texte : 20 janvier 1910
Visibilité : Oui **État du repère :** Bon
Pérennité : Longue
